# НЕГАТИВНОЕ ВЛИЯНИЕ КОРРОЗИИ НА МЕТАЛЛОКОНСТРУКЦИИ ГРУЗОПОДЪЕМНОГО ОБОРУДОВАНИЯ И СПОСОБЫ БОРЬБЫ С НЕЙ

## НА ГРАНИ ФОЛА: КОРРОЗИЯ СТАЛА ПРИЧИНОЙ ВЫХОДА ИЗ СТРОЯ ТЕЛЕСКОПИЧЕСКОЙ СТРЕЛЫ КРАНА ПРИ ПОДЪЕМЕ ГРУЗА

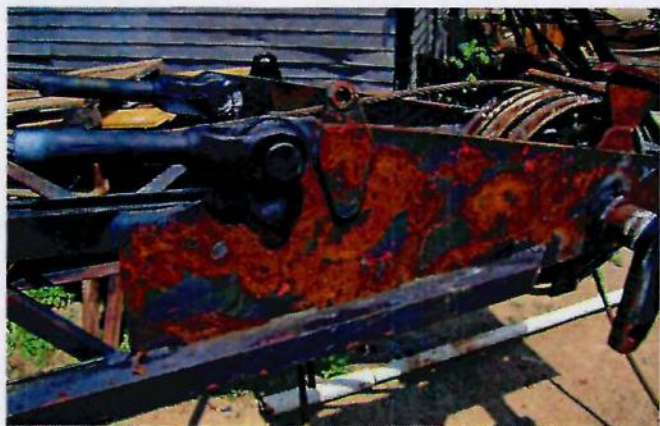
*Коррозия, поразившая часть металлоконструкции стрелы, блоков и канат грузоподъемного крана*

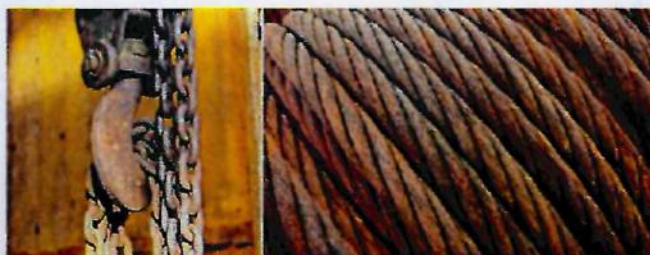
*Следы коррозии на крюковой подвеске и канатах крана, работающего на буровой платформе*

может подвергаться воздействию соленых брызг и воздуха с взвешенными частицами соли. В дополнение к суровым и коррозионным погодным условиям, сера, минеральные кислоты и другие коррозирующие агенты, часто присутствующие в сырой нефти и природном газе, который добывается, перерабатывается и транспортируется на этих объектах, приводят к дальнейшей коррозии грузоподъемного оборудования, используемого в этих окружающих средах.

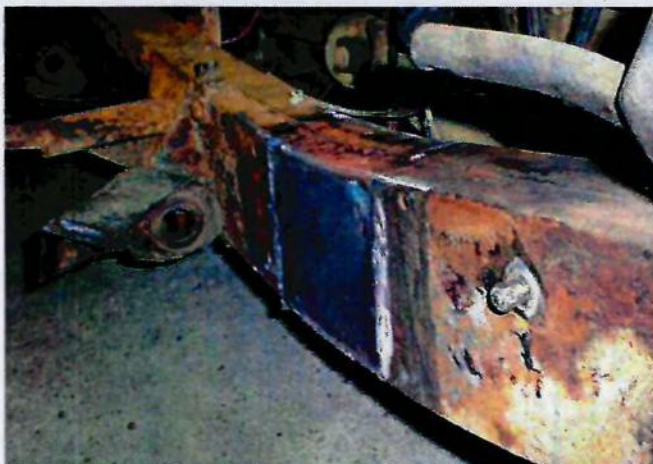
*Коррозия сварного аутригера крана*

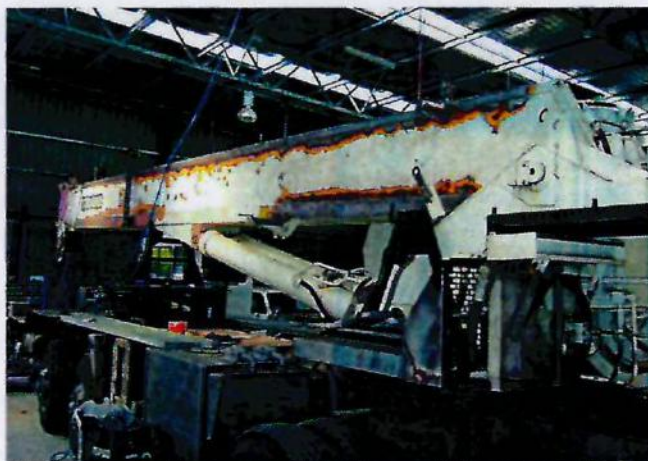
*Стрела крана после зачистки и грунтовки в 22-метровой окрасочной*

Так например, для прохождения краном антикоррозийной обработки, его компоненты максимально возможно демонтируются, чтобы обнажить все поверхности. Подготовка и удаление ржавчины, включая дробеструйную очистку, выполняются в специально построенной распылительной камере. Nathans Smash Repairs Sydney использует системы окраски специализированной фирмы PPG для высочайшего качества отделки.

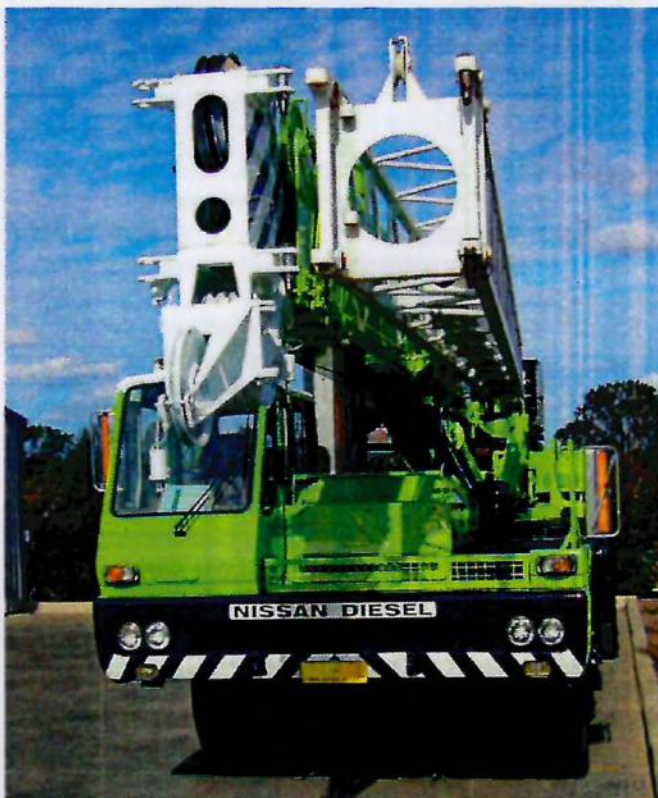
*Подбор соответствующих оттенков зеленого цвета фирмы Boom Logistics получен из обширной цифровой библиотеки фирменных цветов компании Nathans Smash Repairs Sydney, а затем скомбинирован в компьютеризированной системе смешивания цветов до нужной колористики.*
